GLASMONTAGE

Meisterhafte Renovierung

Ende letzten Jahres wurden an einem der UNO-Gebäude in Genf ausserordentliche Renovierungsarbeiten an einer ganz aus Glas realisierten Vorhangfassade vollbracht. Eine riskante Herausforderung, welche die beteiligten Unternehmungen hervorragend meisterten. Text: Chantal Perret, Pläne: Metallover SA, Carouge, Fotografien: Symbiose Communication, Genf

Bauherrschaft: UNOG - Genf Bauleitung: Konsortium

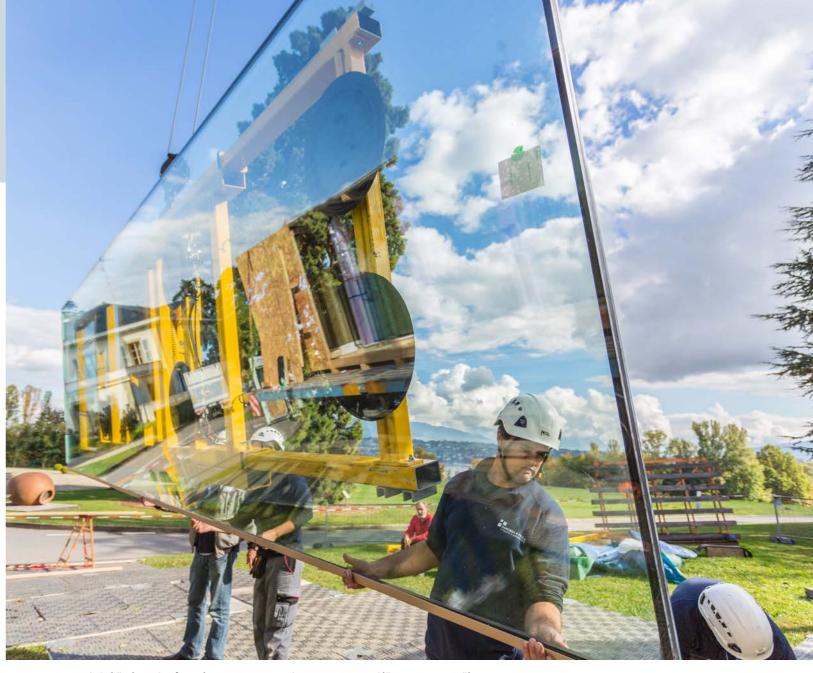
Am UNO-Gebäude in Genf wurden im Zuge einer Gesamtsanierung Gläser mit einer Höhe von 13.10 m ersetzt. Dans le cadre d'une rénovation complète d'un bâtiment de l'ONU à Genève, des vitres d'une hauteur de 13,10 m ont été remplacées.

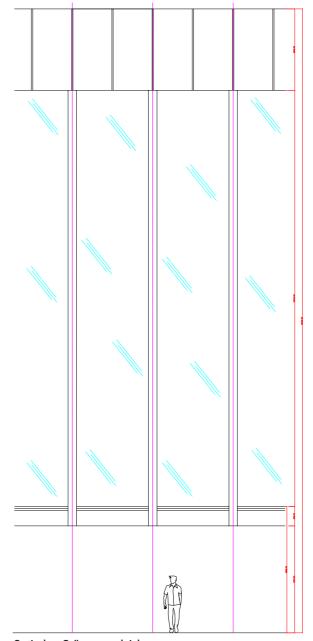
Optischer Grössenvergleich. Comparaison visuelle de grandeurs.

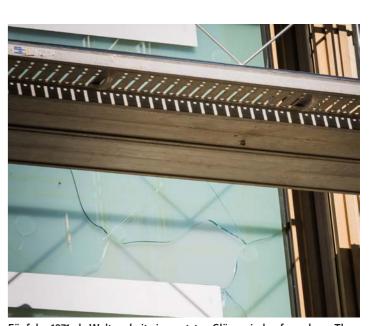
elemente Risse auf der Innenseite bis auf eine Höhe von ungefähr 2,5 m. Aus naheliegenden Sicherheitsgründen wurde punktuell mattes Verbundsicherheitsglas 8-2 mit farblosem Silikon aufgeklebt, um die beschädigten Bereiche zu verstärken. Doch diese «Reparatur» war nur ein Provisorium, bis der Ersatz der Glasscheiben in Auftrag gegeben wurde.

Fünf der 1971 als Weltneuheit eingesetzten Gläser sind aufgrund von Thermoschock gebrochen. Cinq vitres dont la pose était une première mondiale en 1971 sont cassées en raison de chocs thermiques.

> toute la problématique du remplacement avant d'accepter de réaliser le chantier, ont relevé que les verres à remplacer n'étaient plus solidaires de l'intercalaire par le collage d'origine, la partie intérieure du verre cassé s'étant affaissée de 18 à 20 mm et ayant glissé dans la feuillure du profilé. D'où l'hypothèse, sans sondages approfondis, que trois des verres condensés pouvaient également être dans un état avancé de dégradation, avec une désolidarisation du collage entre verres et intercalaires.

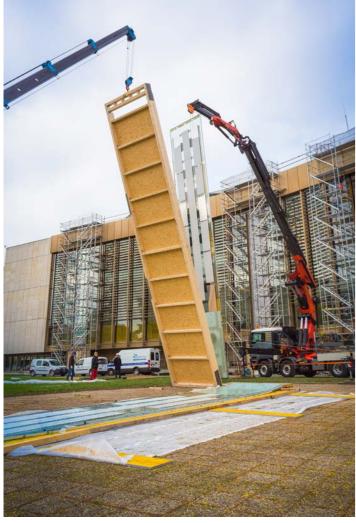
Geschützt in einem Holzverschlag wurden die neuen Gläser transportiert und in die Senkrechte gebracht.

Protégés dans une caisse en bois, les nouveaux verres ont été transportés et positionnés à la verticale.

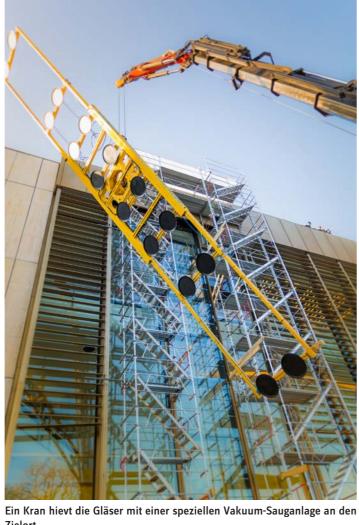
Une grue hisse les panneaux de verre au moven d'un porte-ventouse spécial et les tracte à l'emplacement prévu.

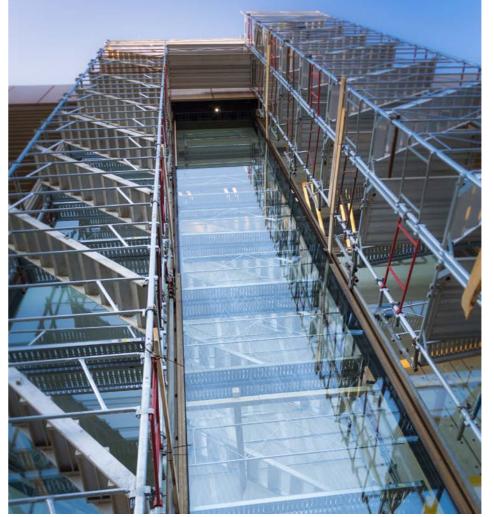
Die neuen Gläser bieten entsprechend bessere Werte als die alten Verglasunegn. Les nouvelles vitres offrent de meilleures valeurs que les anciens vitrages.

der Lage ist, Isolierglasscheiben dieser Grösse zu liefern. Die Elemente bestehen aus je zwei 12 mm starken, gehärteten Sicherheitsgläsern mit einem Zwischenraum von 14 mm. was einer Gesamtdicke von 38 mm entspricht, anstatt der ursprünglichen 30 mm. Aus ästhetischen Gründen fiel die Wahl auf Standardglas, denn die leicht grünliche Lichtbrechung steht im Einklang mit den alten Glaselementen. Nach den geltenden Vorschriften hätte eine andere Glasqualität verwendet werden müssen, aber es musste ein Kompromiss gefunden werden, den das Schweizerische Institut für Glas am Bau (SIGAB) gegenüber einem Versicherer der UNO bestätigte. Da die neue Konstruktion der Glaselemente deren Gewicht erhöhte, wurden die Traversen entsprechend angepasst, das heisst originalgetreu erneuert. Um sicherzugehen, dass das Ergebnis der geforderten Qualität entsprechen wird, wurden Zugfestigkeits- und Alterungsprüfungen im Testlabor durchgeführt und die Oualität des für die Glas-Glas-Verbindung verwendeten Epoxidklebers validiert. Die Kautschuk-Randverbunde, die das Glas
